ANÁLISE DAS CONDIÇÕES DAS INSTALAÇÕES ELÉTRICAS DO IFTM – CAMPUS PARACATU

Marcos Vinícius José de Souza¹; Getúlio Albernaz Lobo².

ANALYSIS OF THE CONDITIONS OF ELECTRICAL INSTALLATIONS AT IFTM – PARACATU CAMPUS

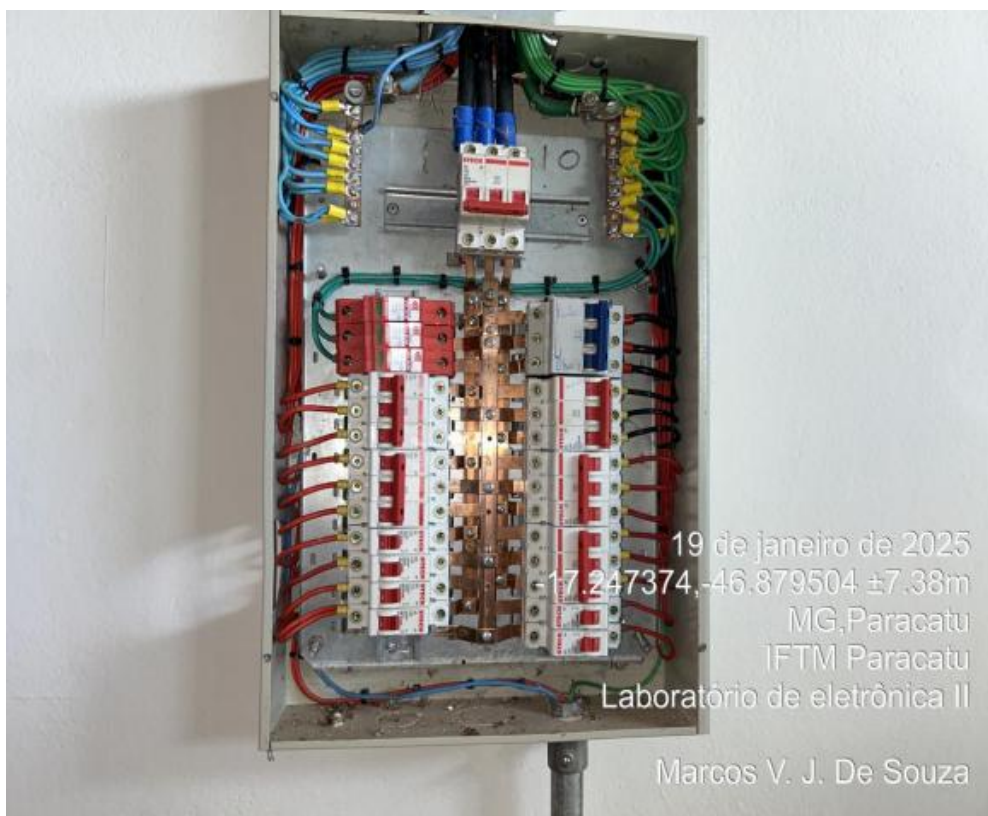
Figura 4 – Quadro do Laboratório de Eletrônica II

O quadro QD19 (Figura 4) é composto por 01 Disjuntor Geral Trifásico e 12 disjuntores de circuitos terminais, devidamente organizados com os condutores agrupados por abraçadeiras e conforme padrão de cores – Fase, Terra e Neutro, 03 DPS, sendo um para cada uma das fases onde estão devidamente aterrados, proteção do barramento central não apresentando acesso a partes energizadas expostas. Ao realizar a verificação interna do quadro, foi possível avaliar que o quadro não apresentava nenhum tipo de corrosão, sujeidade, conexões frouxas ou sinas de curtos-circuitos que comprometessem sua integridade.

No entanto, o mesmo apresentou ausência de: identificação externa, IDR, identificação dos circuitos nos disjuntores, aterramento da carcaça do quadro, conformidade com o *As-Built* – forma como as instalações foram projetadas e construídas, identificação quanto mensagem de advertência, medidas para impedir a

energização de circuitos inadvertidamente¹ (placa de advertência ou seccionamento com cadeado) e plano de manutenção.

Apesar de o quadro possuir 12 circuitos, a identificação disposta no quadro lista apenas 10 circuitos, os quais não estão descritos nos disjuntores, não sendo possível fazer a correlação entre eles.

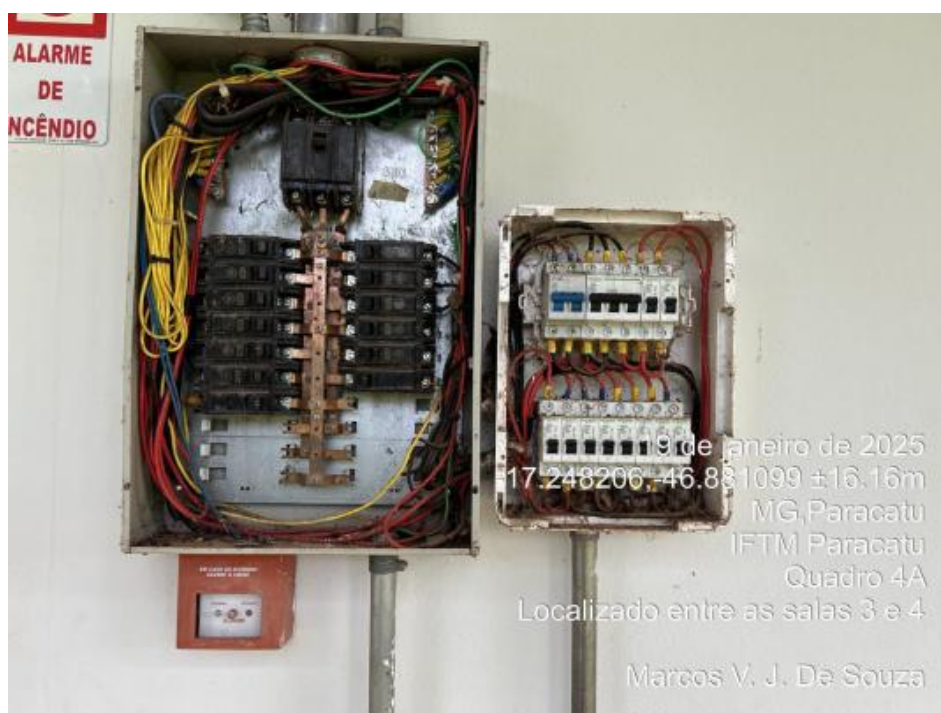
Figura 5 - Quadro Corredor entre as Salas 3 e 4

Conforme verificação, o quadro do Corredor entre as Salas 3 e 4 – TAG 4A (principal) é composto por um Disjuntor Geral Trifásico e 13 disjuntores. Para este foi realizado uma verificação interna e externa, e nessas verificações evidenciou-se que

ele não se apresenta em boas condições, tendo grande quantitativo de sujeira, além da condição física do disjuntor trifásico, que se encontra com vestígios de mal contato e corrosão. Adicionalmente, vale destacar que esse quadro apresenta exposição do barramento de fase, possibilitando o acesso a partes energizadas, sendo necessário realizar adequação inserindo uma proteção que impeça o acesso ao barramento.

Para o quadro Corredor entre as Salas 3 e 4 – TAG 4A (expansão) este é composto por 01 Disjuntor Geral Trifásico, 01 disjuntor bifásico e 10 disjuntores monofásicos, utilizados para seccionamento dos circuitos de iluminação e tomadas das salas do bloco.

Tanto para o quadro principal, como para o quadro de expansão, não foram identificados IDR, DPS, mensagem de advertência, medidas para impedir a energização de circuitos inadvertidamente, *AsBuilt* condizente e plano de manutenção. A identificação dos circuitos para o quadro principal se apresenta em conformidade, sendo possível correlacionar o circuito com o disjuntor. Entretanto, o mesmo não ocorre para o quadro de expansão, onde, apesar de possuir a relação de alguns dos disjuntores (não para todos do quadro), não possui referência desses informando quais seriam o disjuntor 1, 2, 3 e etc.

Um ponto crítico para o quadro principal é quanto ao seu aterramento, uma vez que este quadro é de estrutura metálica e não está conectado ao sistema de aterramento. Para o quadro de expansão, tal questão não se faz necessário tendo em vista que ele é constituído de material não condutor, como o plástico.

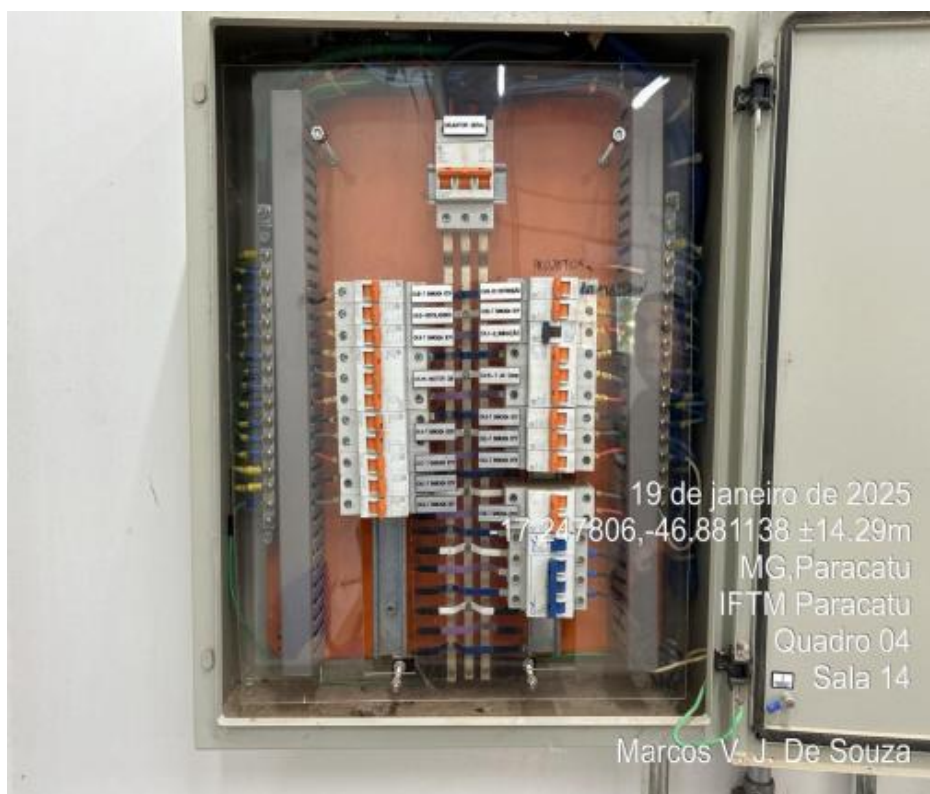
Figura 6 - Quadro Sala 14

A verificação do quadro QD04 (Figura 06), apesar de apresentar maior percentual de conformidade, possui itens a serem destacados. O quadro QD04 é constituído de 01 Disjuntor Geral Trifásico, 03 disjuntores trifásicos, 02 disjuntores bifásicos e 13 disjuntores monofásicos. A avaliação da conformidade, abordou uma verificação interna e externa, que demonstrou boas condições físicas, sem a presença de curtos, corrosão, a presença de identificação de advertência, separações devidas entre os circuitos de iluminação e tomadas, disjuntores em boas condições e com proteção das partes energizadas com material de acrílico.

Ressalta-se, no entanto, a constatação de algumas não conformidades, sendo elas: ausência de IDR, DPS, bloqueio para situações de manutenção, plano de manutenção, *As-Built* com inconsistência entre campo e projeto e aterramento da tampa do quadro seccionado.

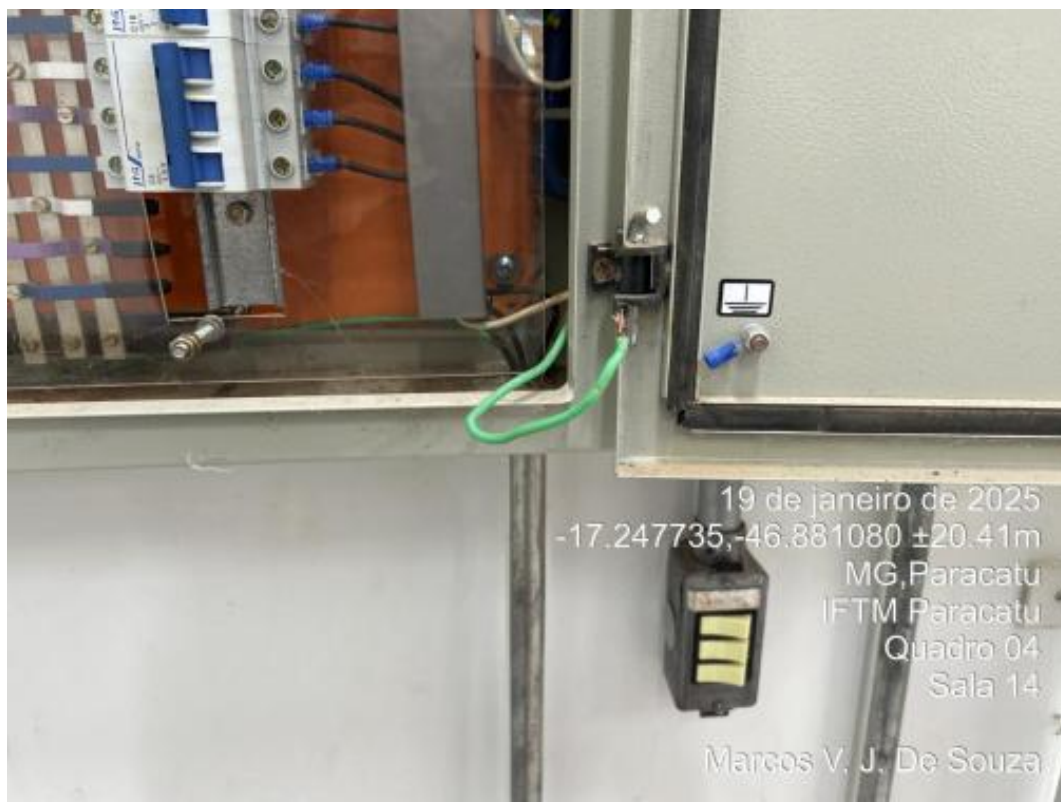
Figura 7 - Quadro Sala 14 – Conexão aterramento

Apesar de o restante do quadro estar devidamente aterrado, a conexão da tampa com o sistema de aterramento está desconectada conforme mostra a Figura 7.
